## **VD Zásalská - úpravy systému odběru vody**

| Charakteristika stavby: | výměna odběrného potrubí a uzávěrů, doplnění uzávěrů, vybudování armaturní šachty, možnost využití odběrného potrubí pro alternativní havarijní vypouštění vody do vývaru pod hrází VD |
| Projektant: | <b>JS PROJEKT, s.r.o.</b> |

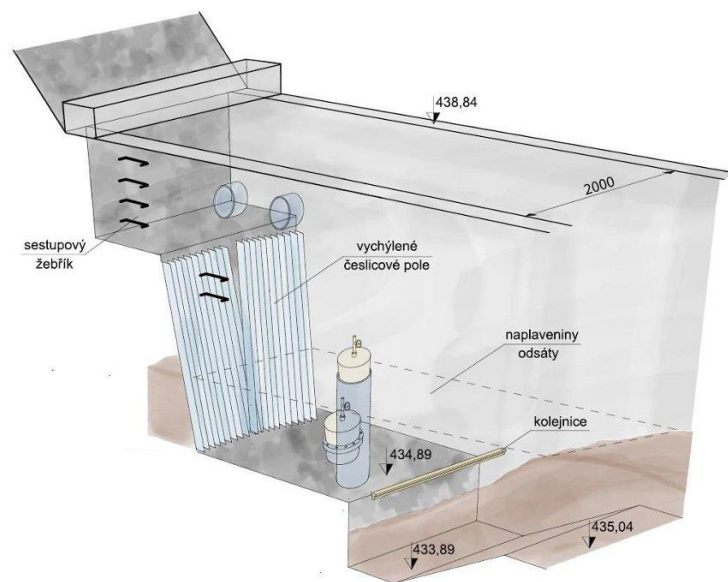
Nákres: zjištění stavu konstrukcí 25.-27.04.2023

Křivě navařená příruba

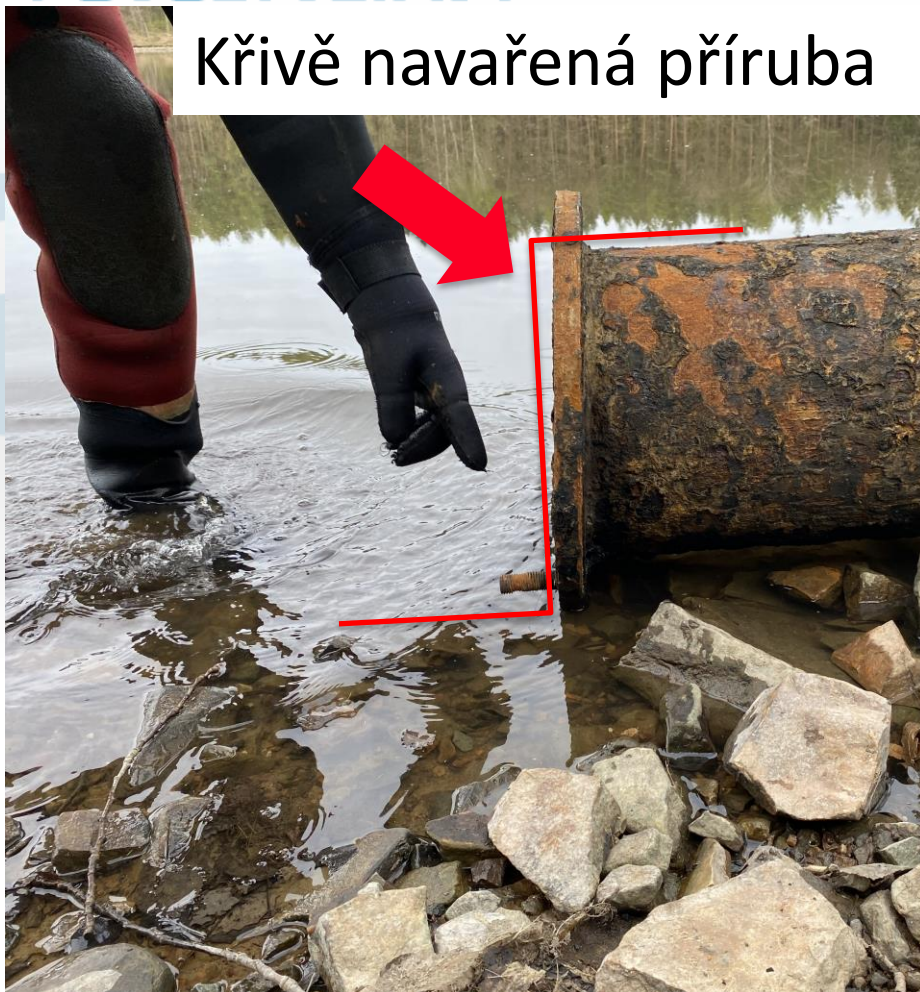
Všechny svary jsou prasklé

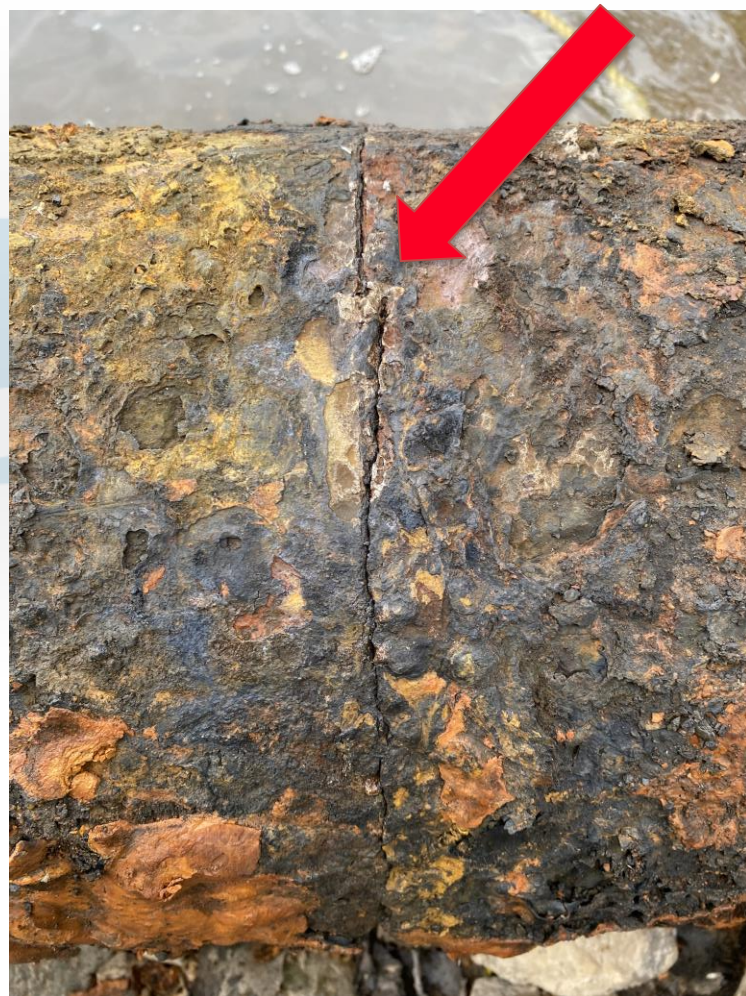
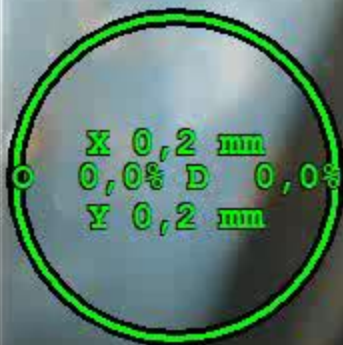
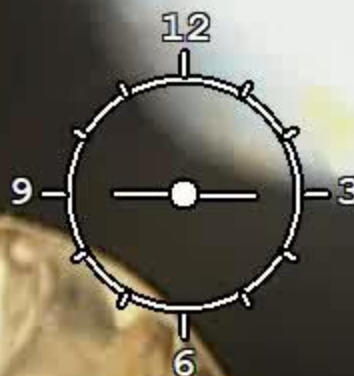
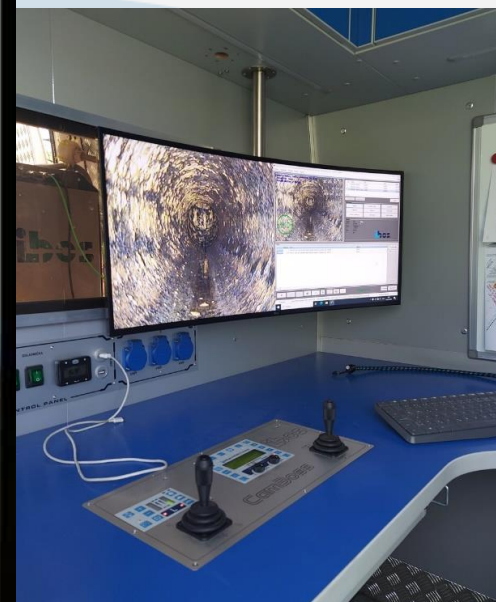
proti směru toku, Kruhový DN 300/  
materiál Ocel  
ŠOUPĚ-NÁTOK z ŠOUPĚ

Dle provedeného videozáznamu kamerovou sondou (firma BAGGER, k.s.) se vnitřní povrch jeví poškozen plošnou i důlkovou korozí, s výskytem odlupujících se puchýřů.

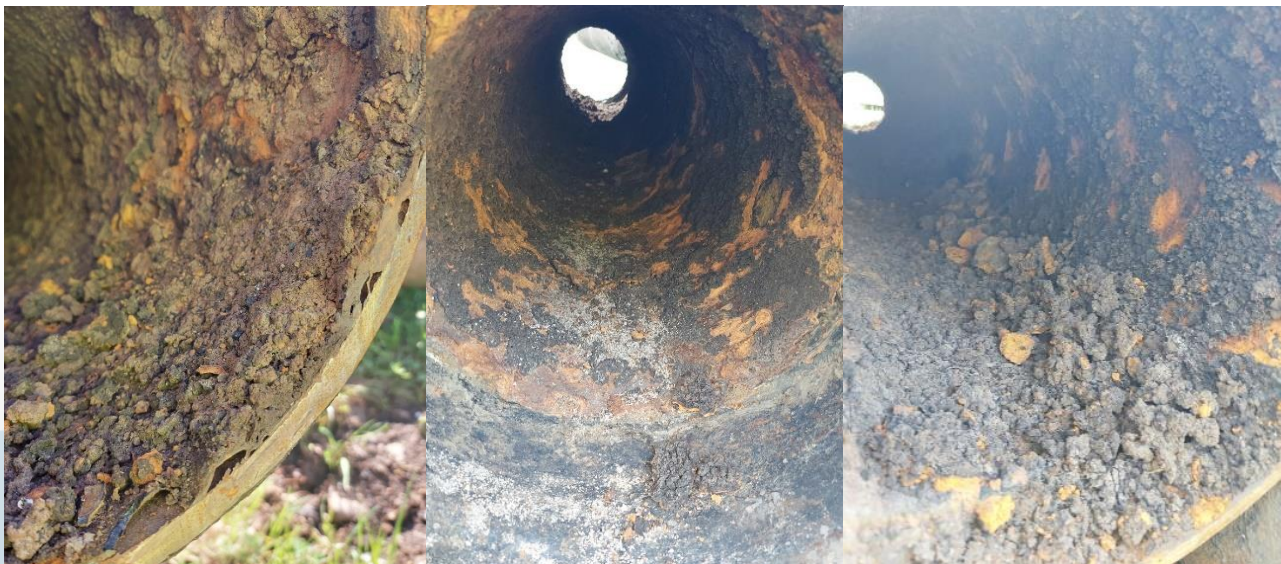
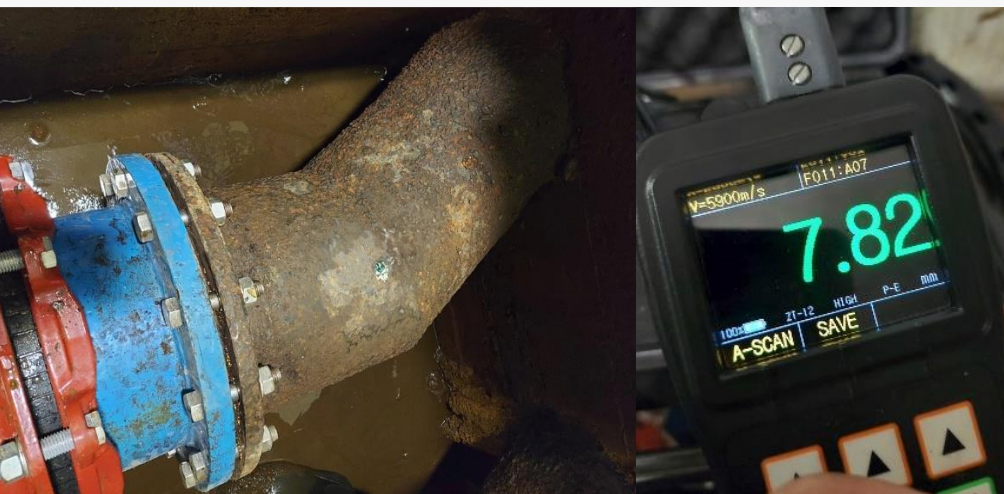
Povrch vnitřních částí potrubí demontovaných ze štol je s vyšším výskytem nárustu sedimentů. Pravděpodobně byl povrch původně opatřen ochranným asfaltovým nátěrem, není však jisté, zda byl použit i na potrubí prostupující hrází VD.

Kontrolní přeměření tloušťky potrubí před novým uzávěrem – **Ø 7,8 mm**  
(v několika bodech a stupních)

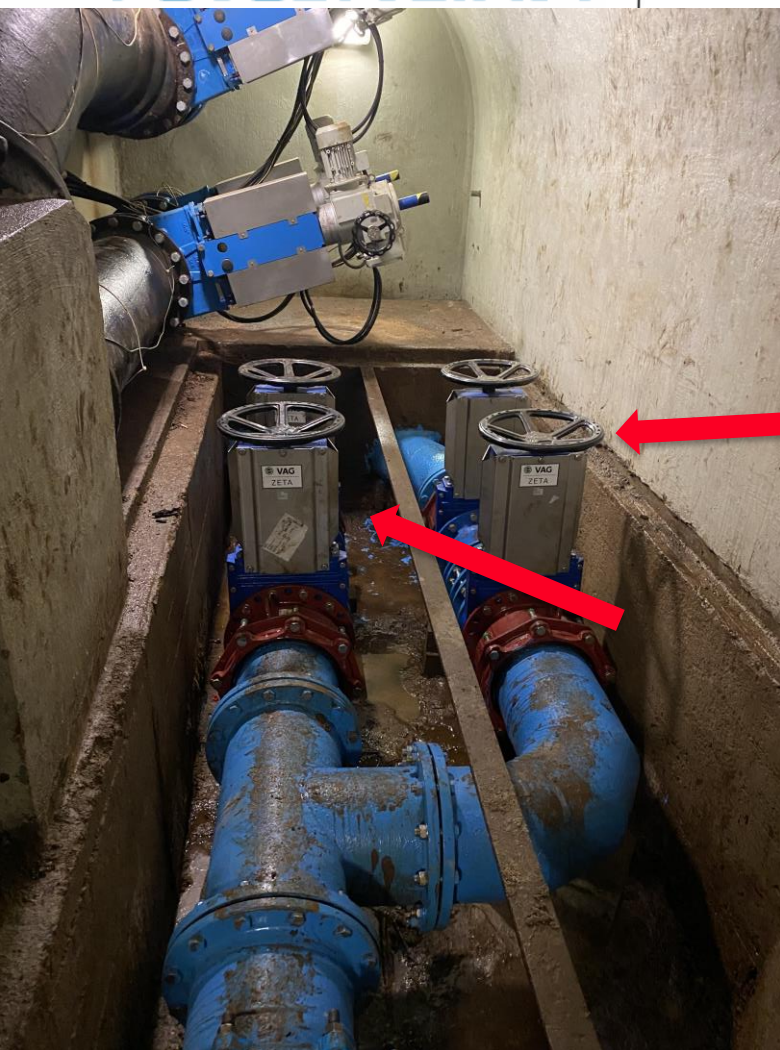
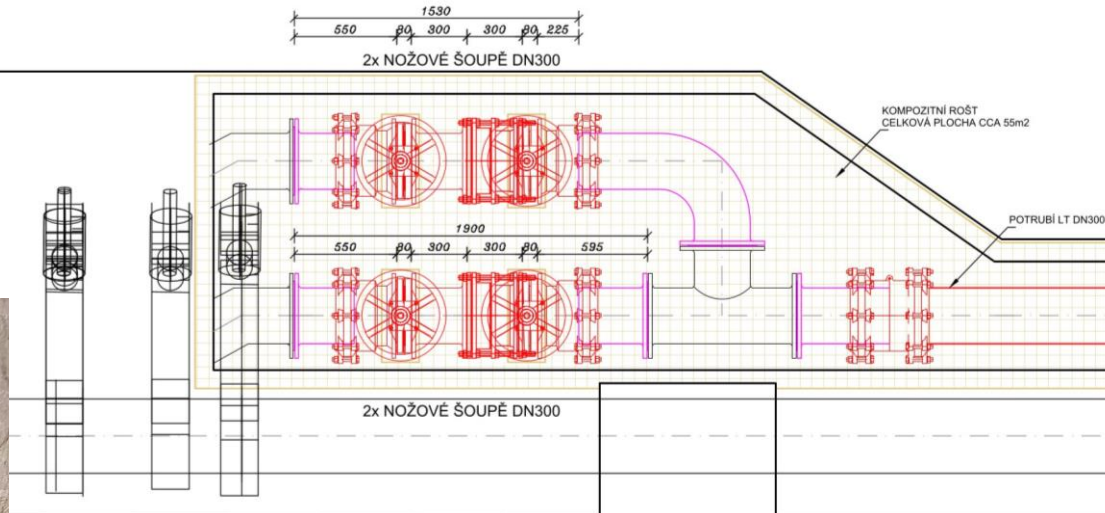
Osazení šoupat do vodorovné polohy, byl pro firmu na dva měsíce téměř neřešitelný problém.

Návodní šoupata – původní příruby – OK  
 Povodní šoupata – hnutá  
 (stačilo srovnat montážní vložky...)

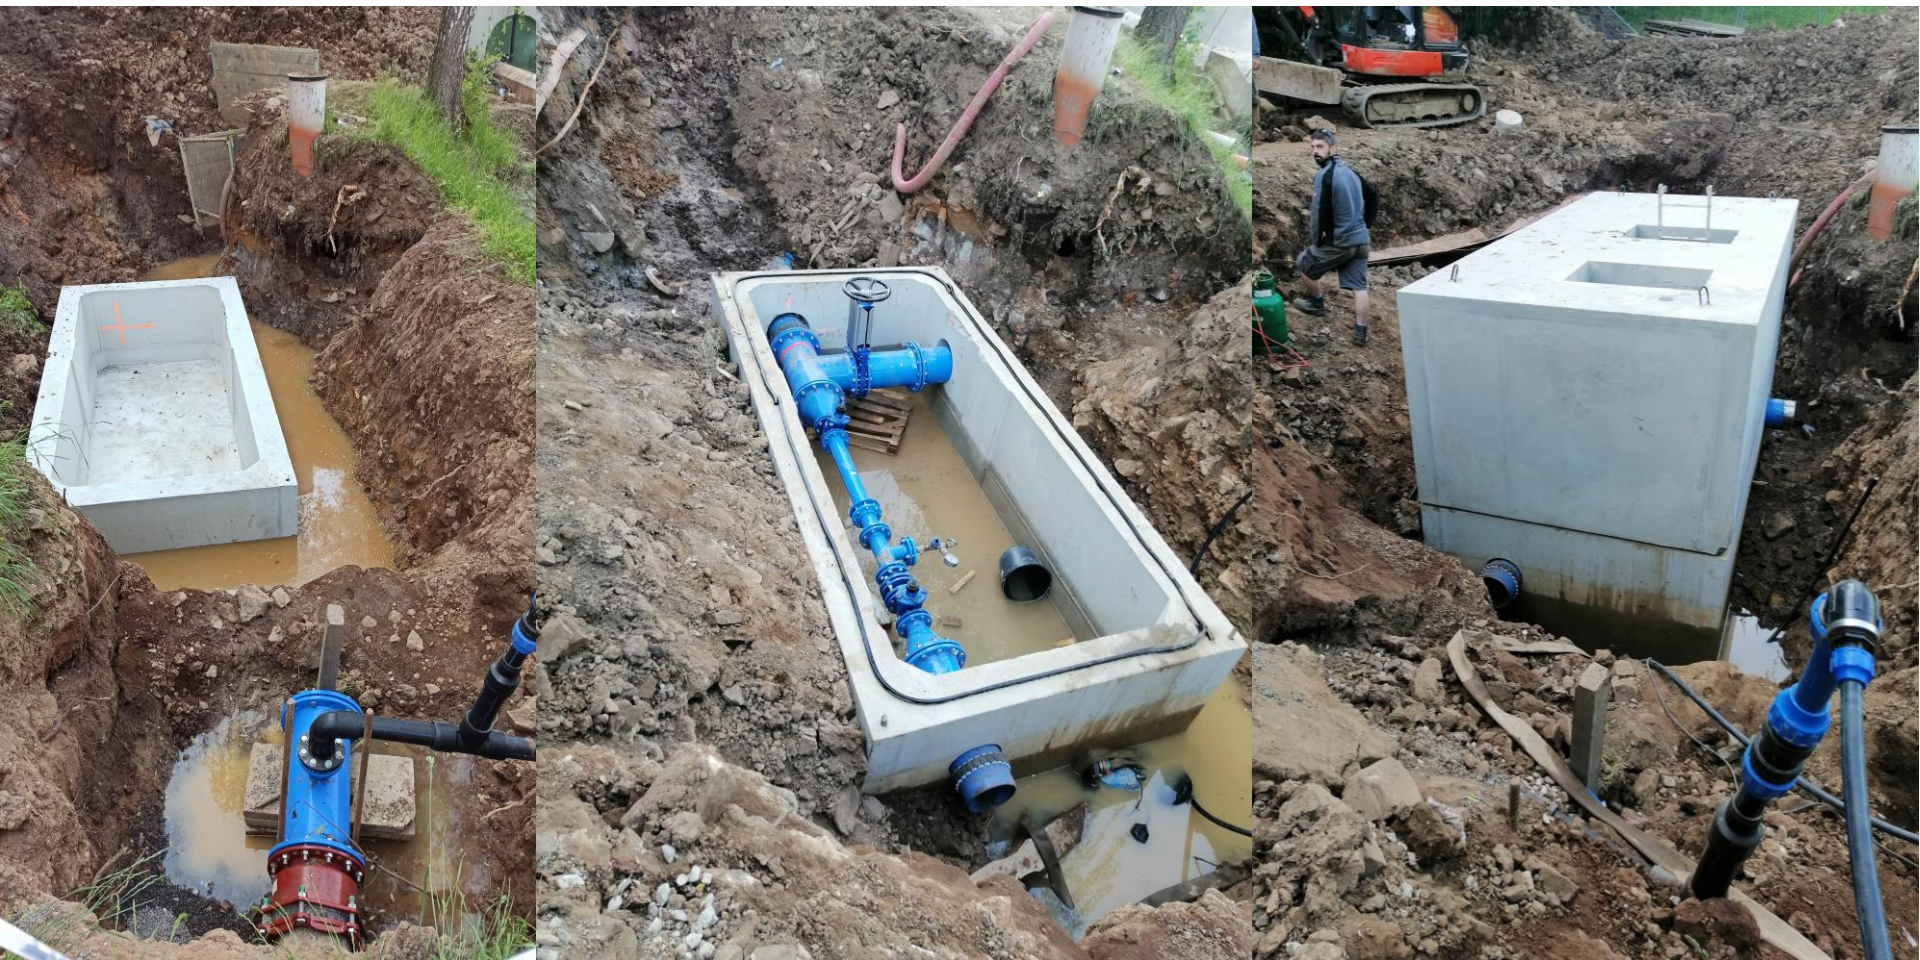
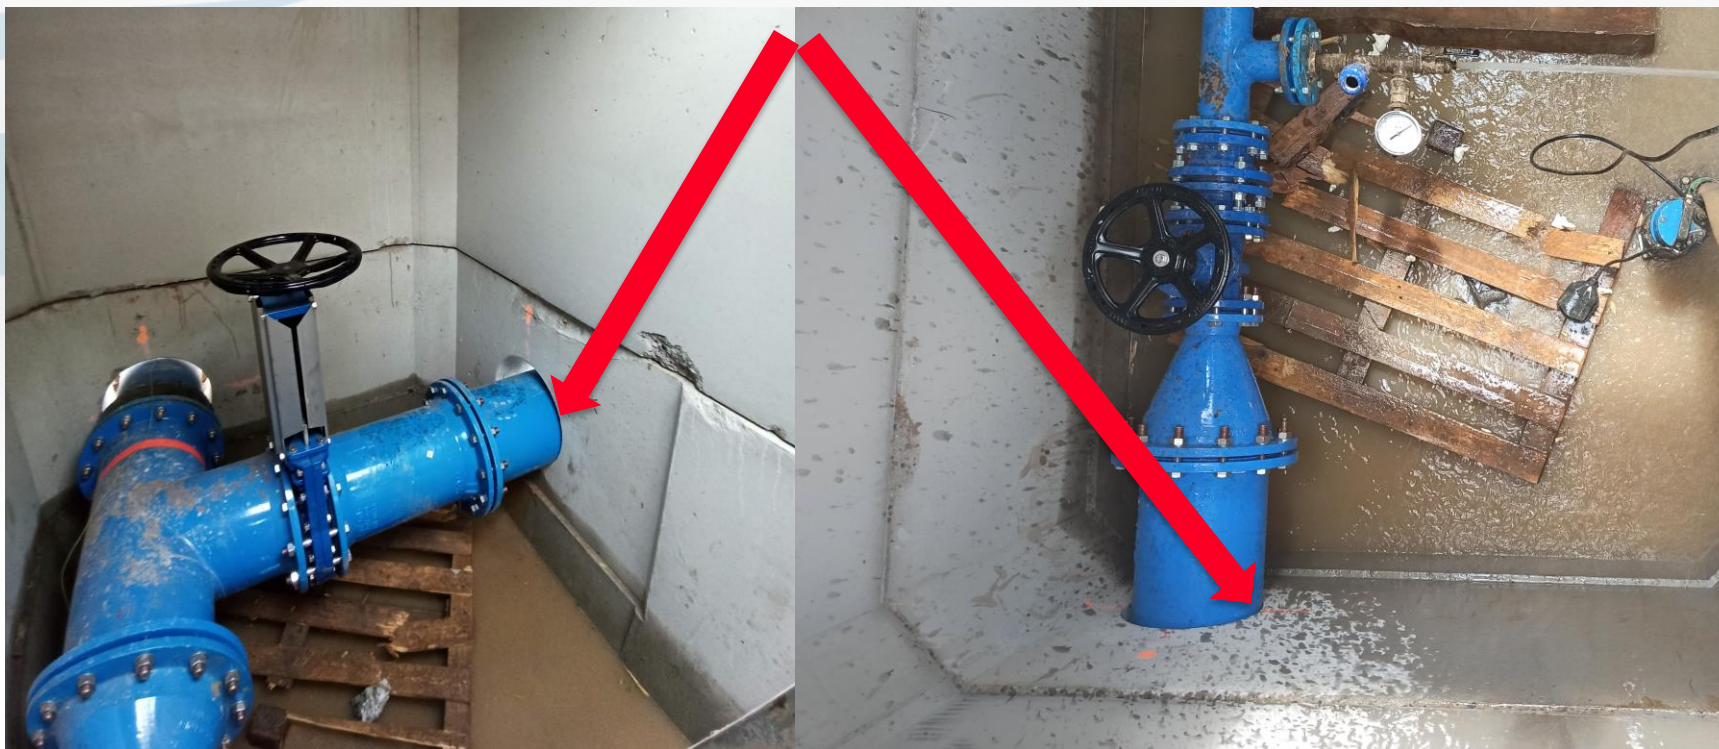
## Osazení armaturní šachty

Při uložení armatur, bylo špatně provedeno zatěsnění.  
Oprava těsnění proběhla v několika etapách a povedla se až po 4 měsících...

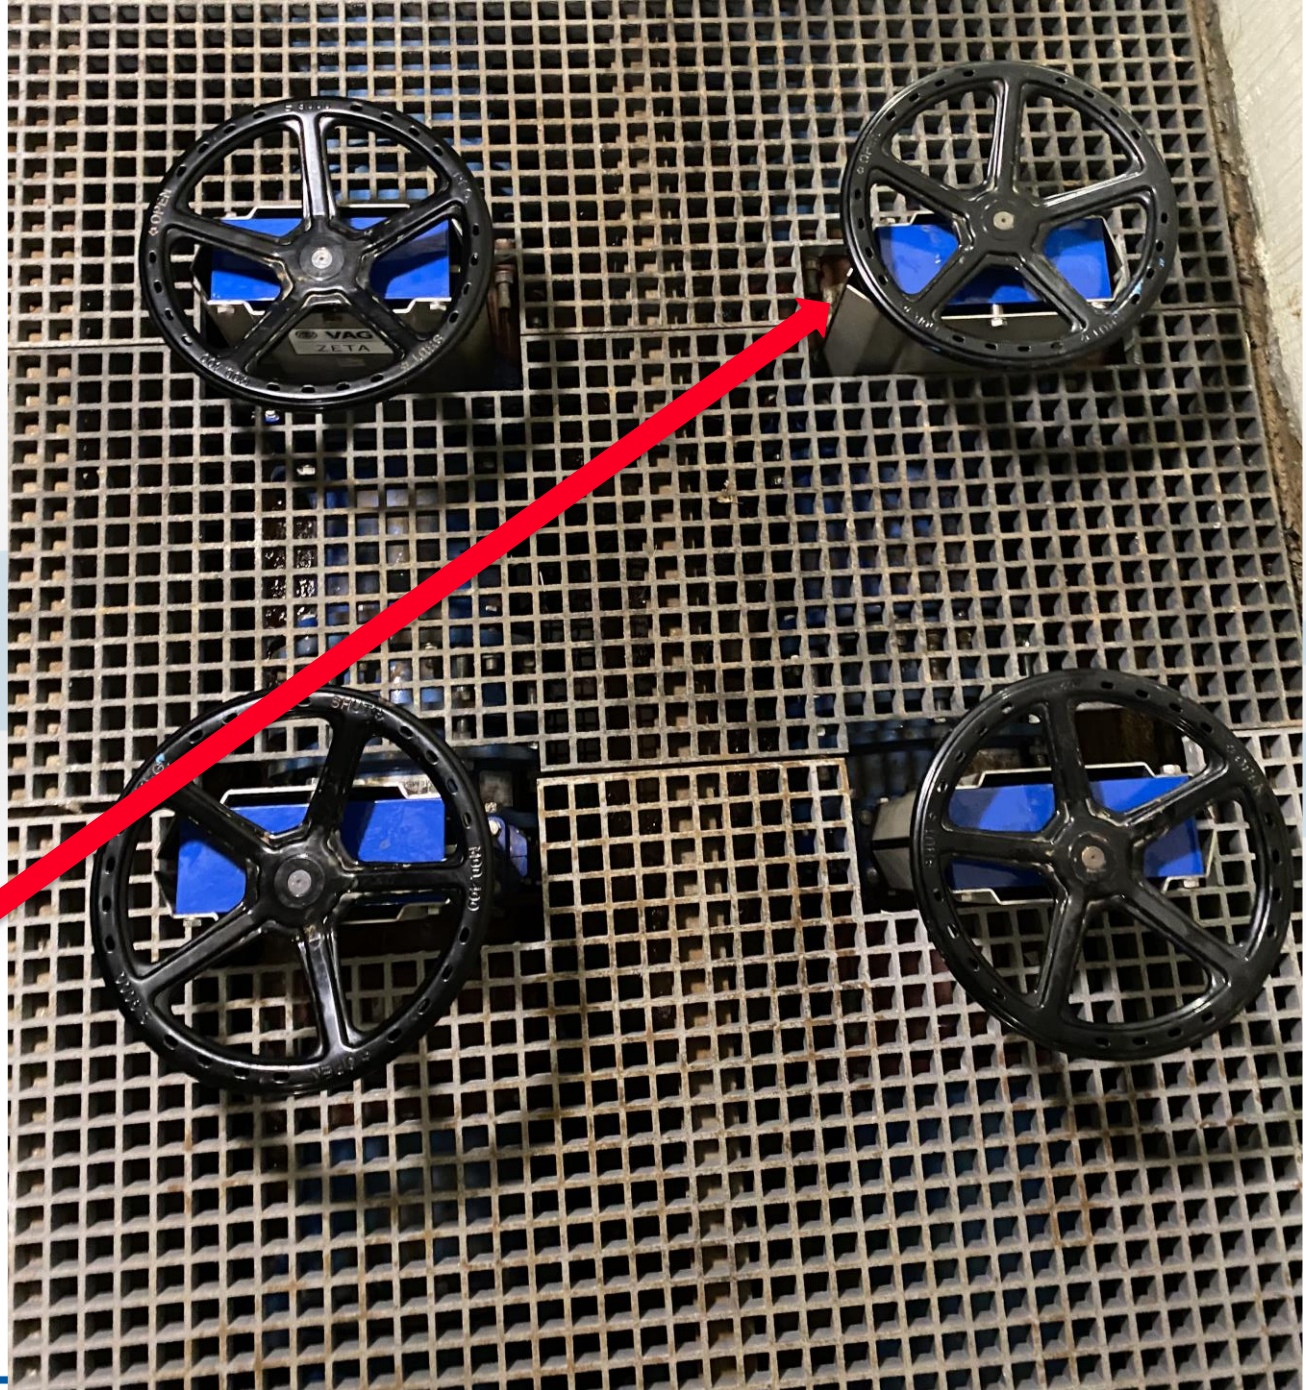
Pravé horní nožové šoupě, je  
nainstalováno obráceně.
