# VD Pastviny – rekonstrukce koruny hráze

# Data a poloha přehrady

# Stav konstrukcí koruny hráze

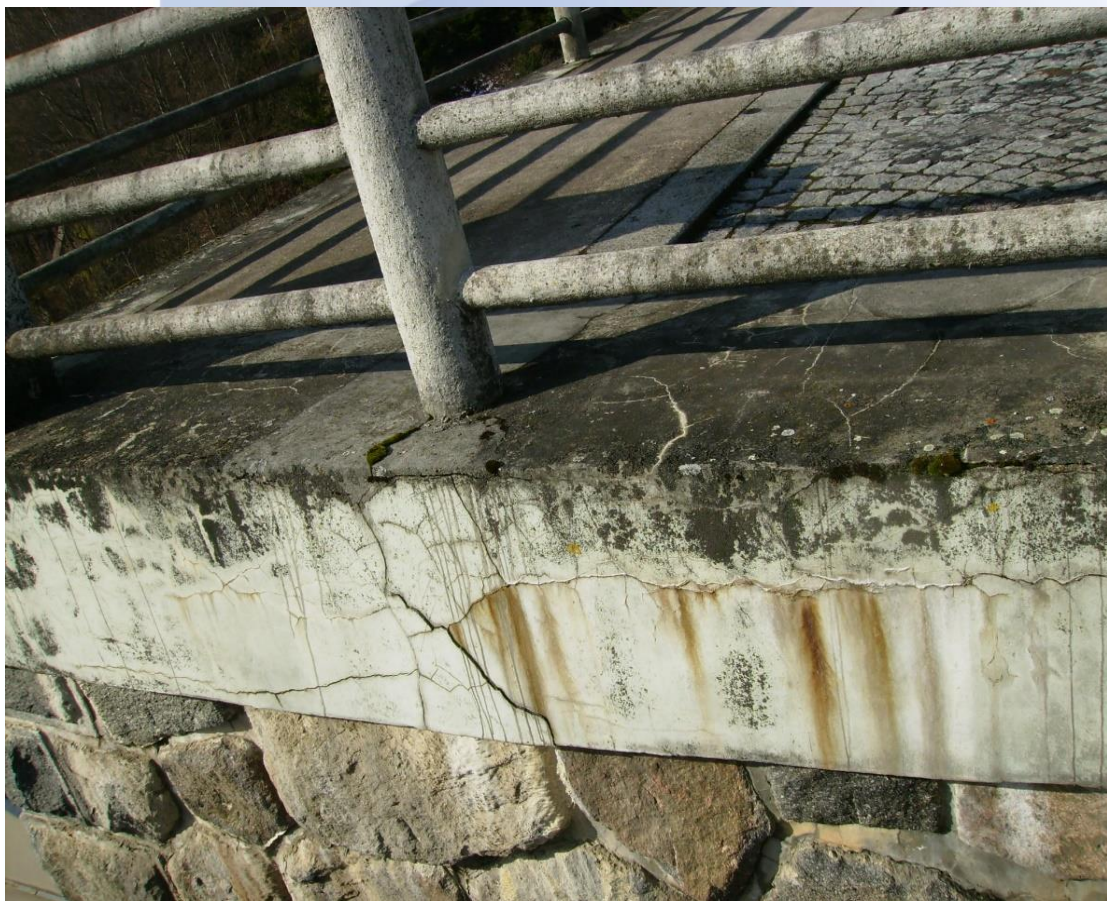
**Odduté povrchy říms**

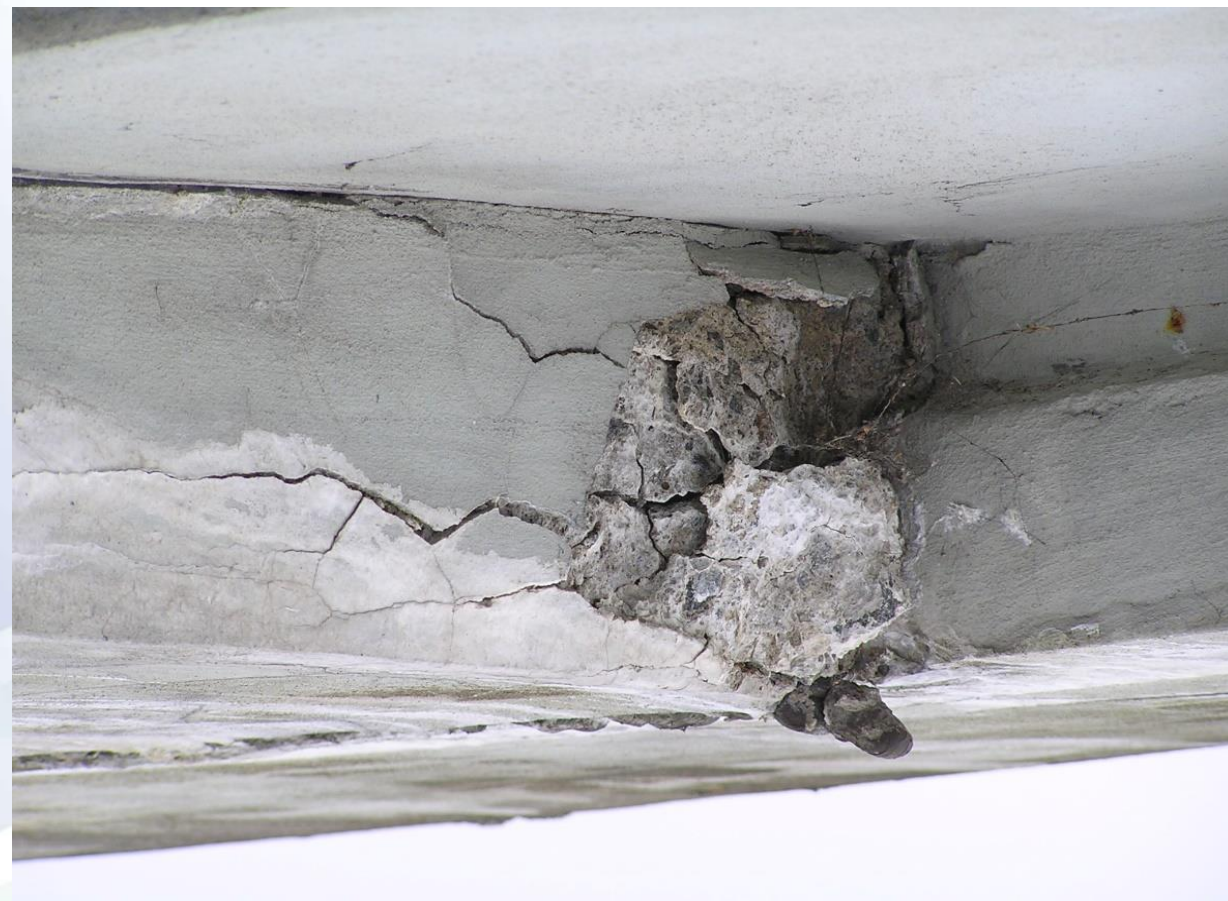
**Degradované nosníky mostovky přelivů**

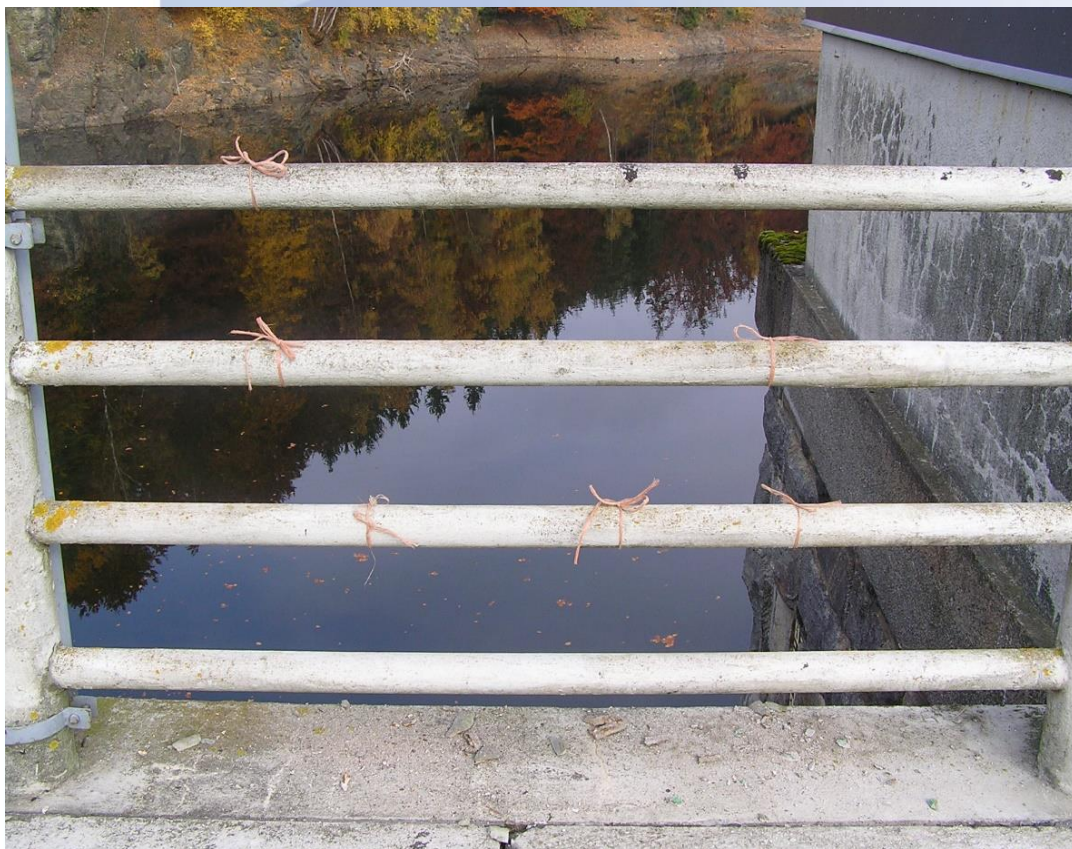
Co značka to porucha

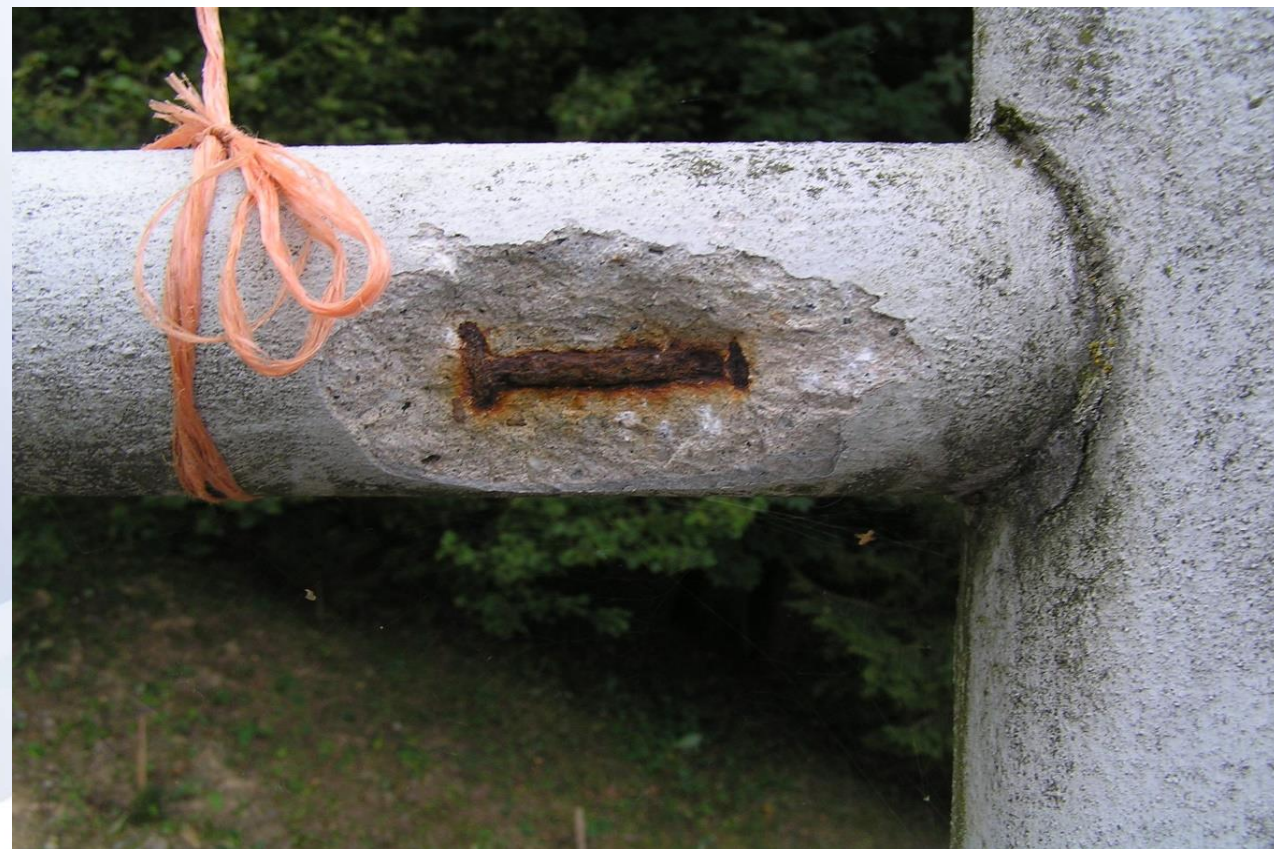
Korozí uvolněný beton

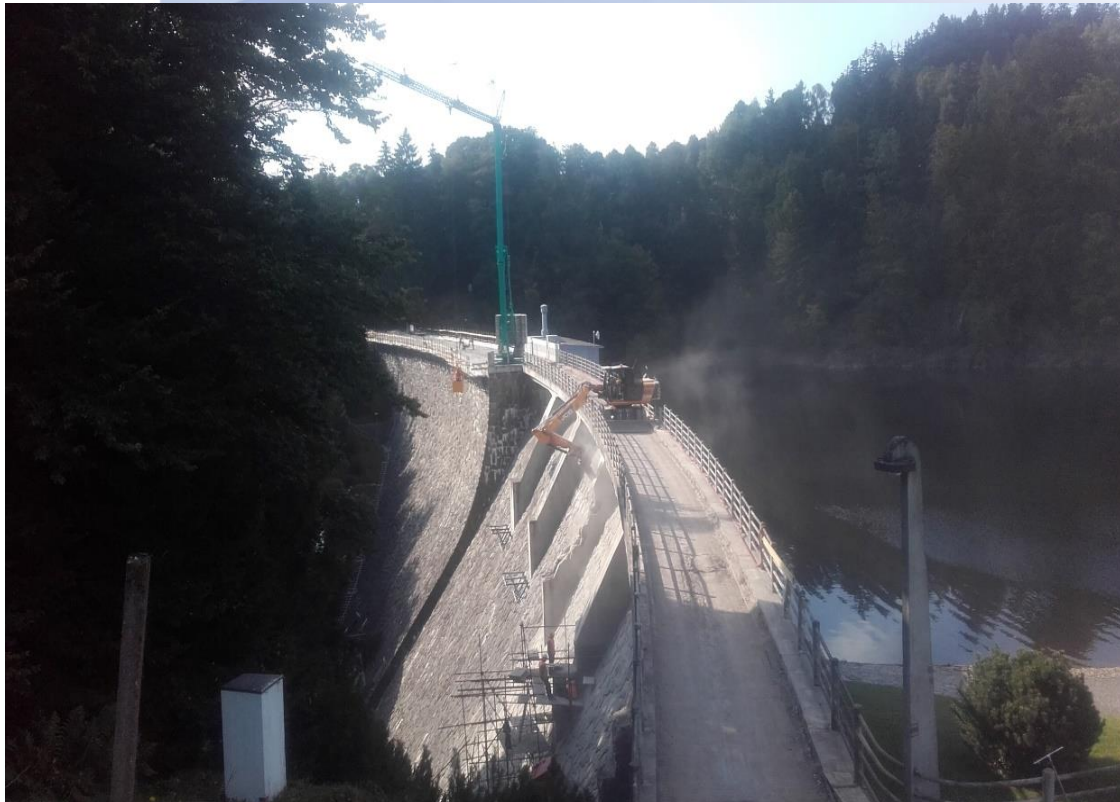
## Odbourávání most. pilířů přes zrcátko

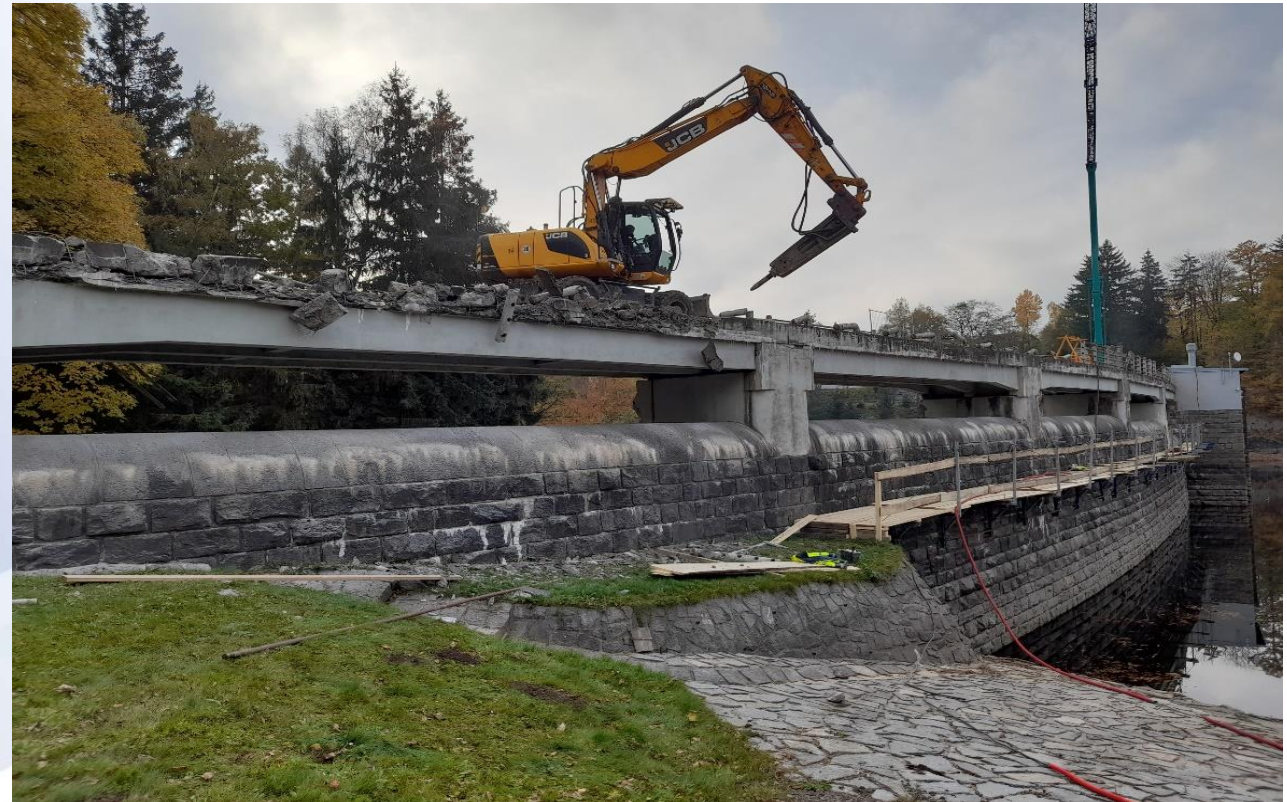
## Demolice zábradlí a říms

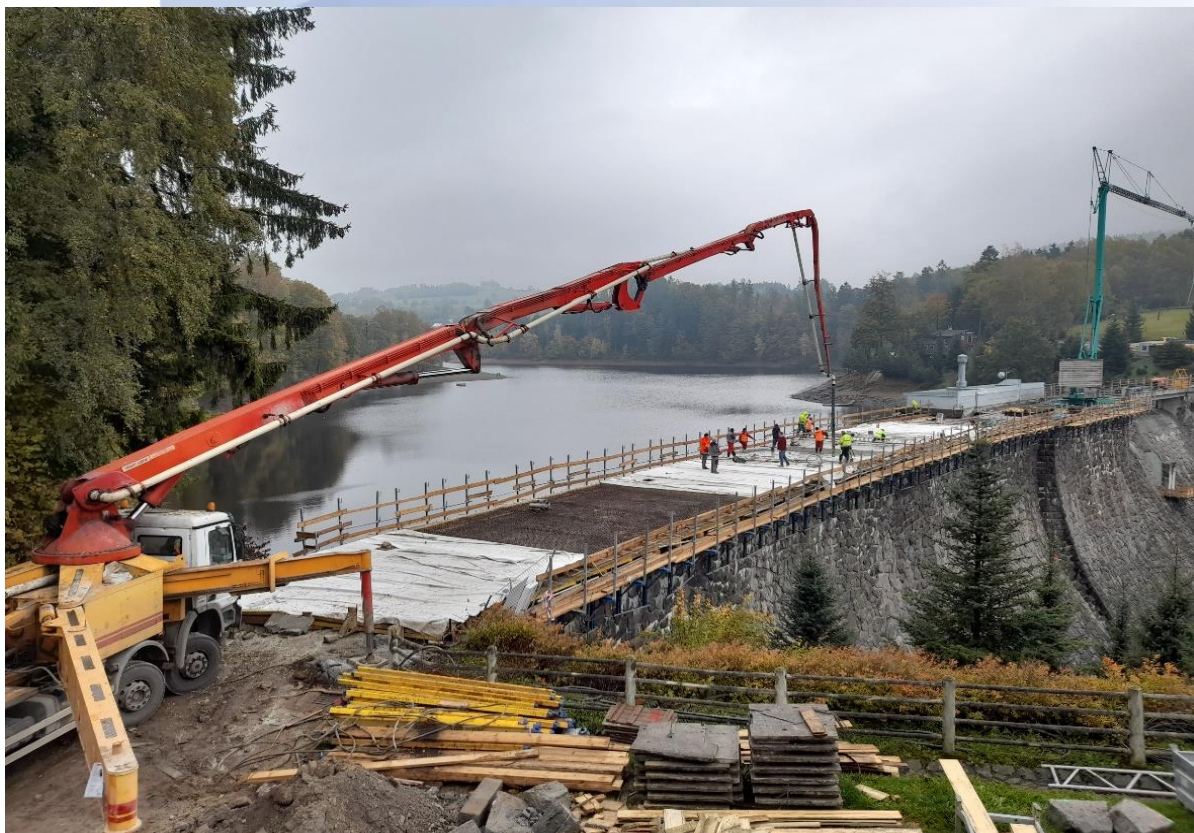
## Betonování podkladního betonu po blocích

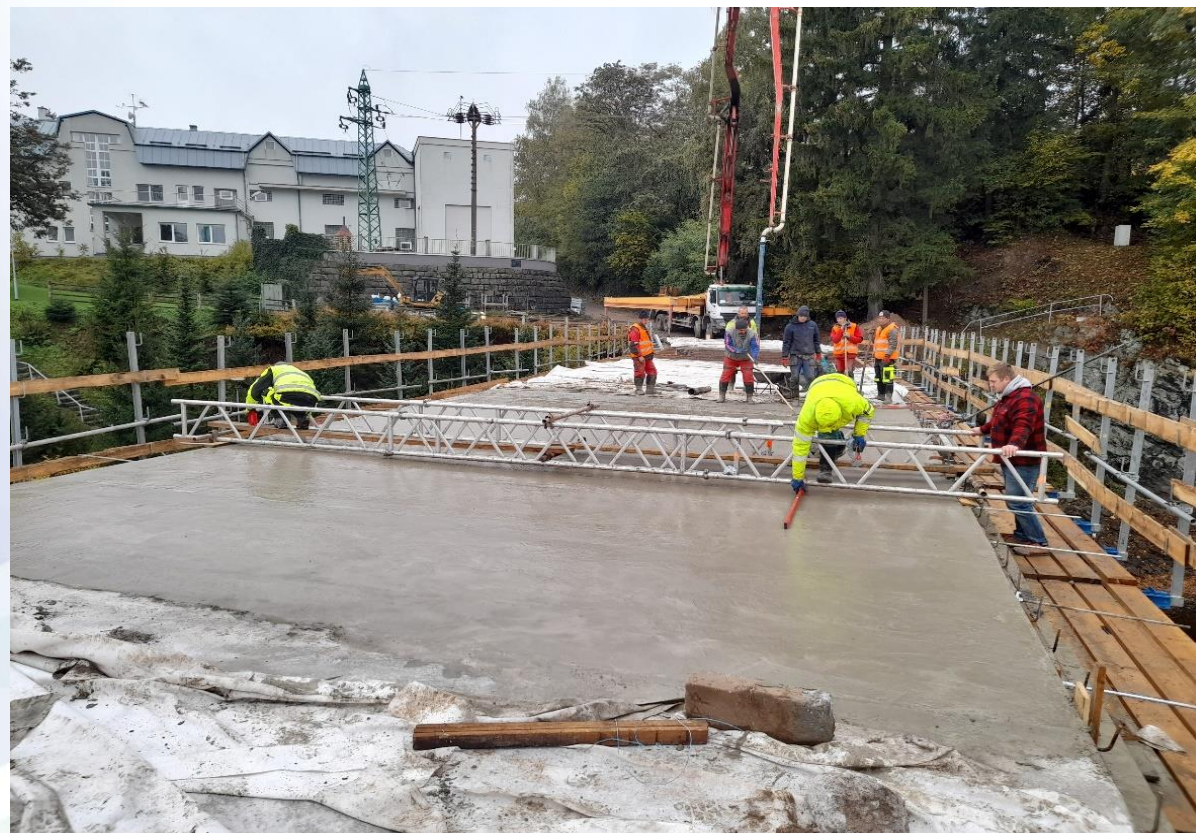
## Vibrování, vyspádování

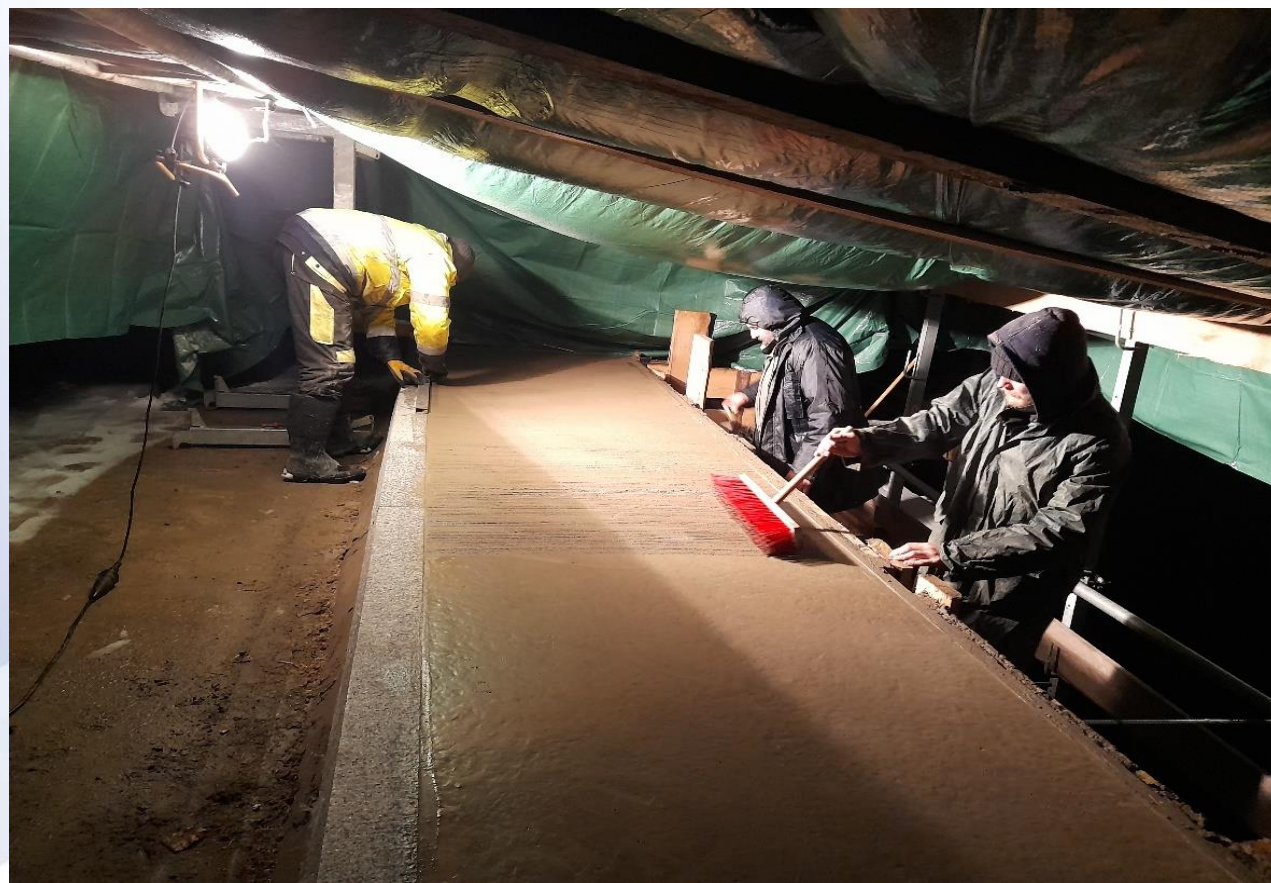
## Striáž chodníků

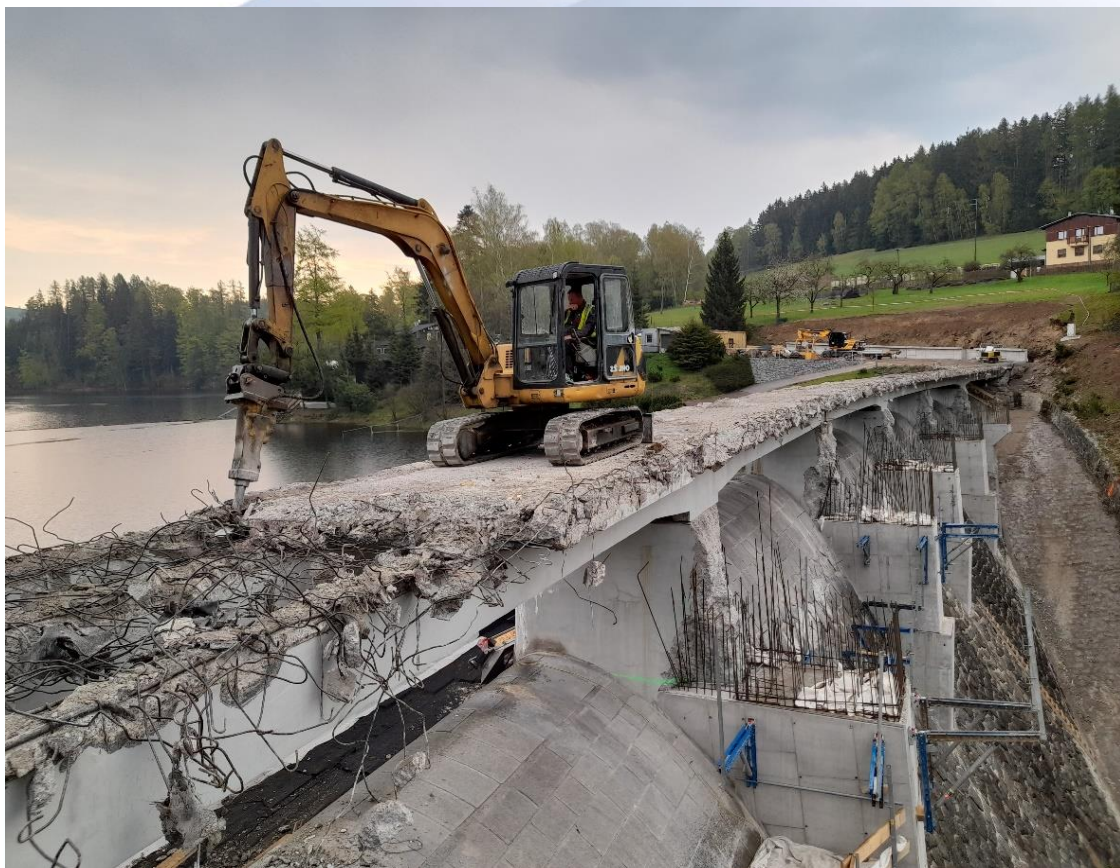
## Monolit desky s nosníky

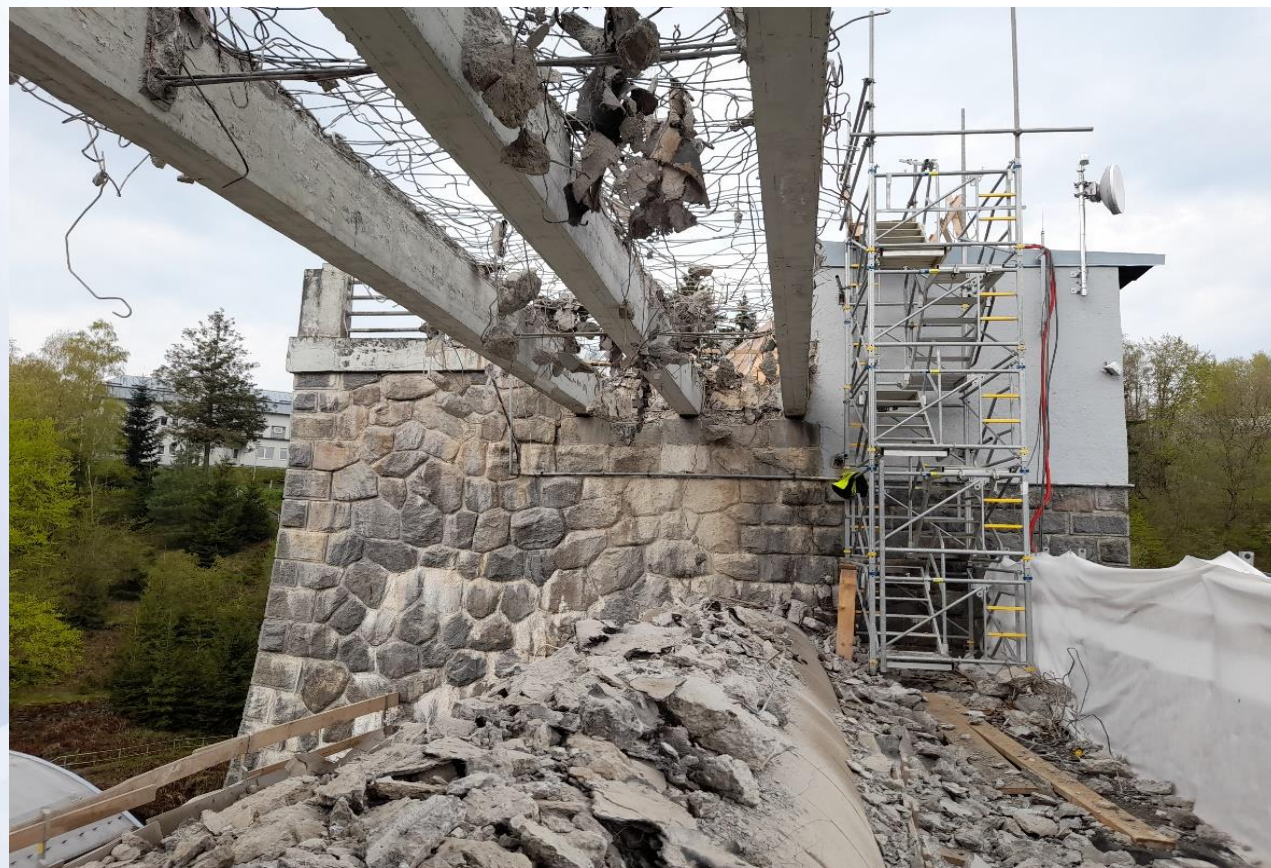
## Zachycení betonové suti

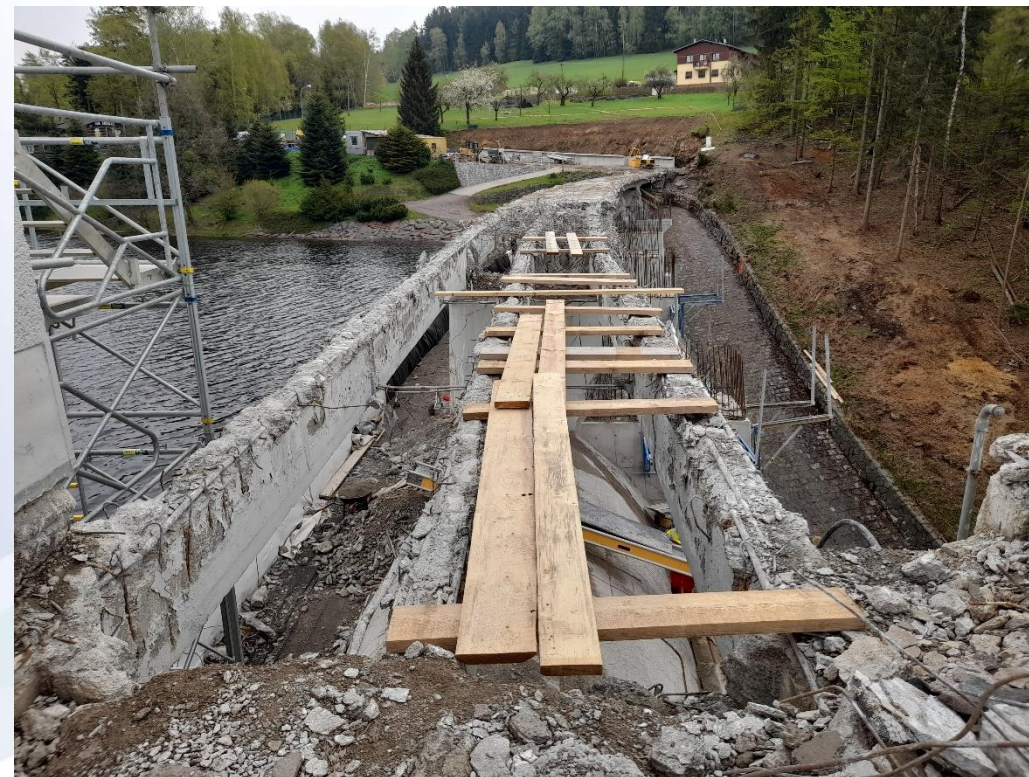
## Odřezávání armatury z nosníků

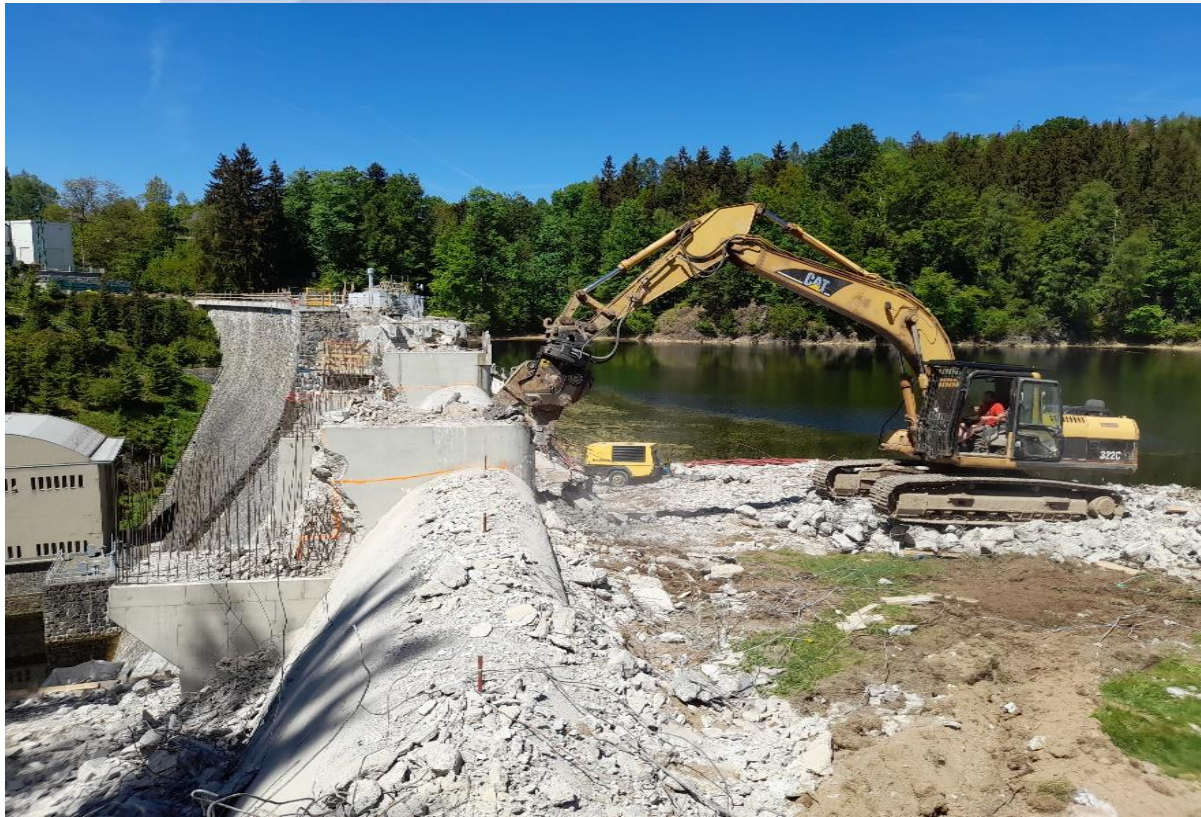
## Stříhání betonu

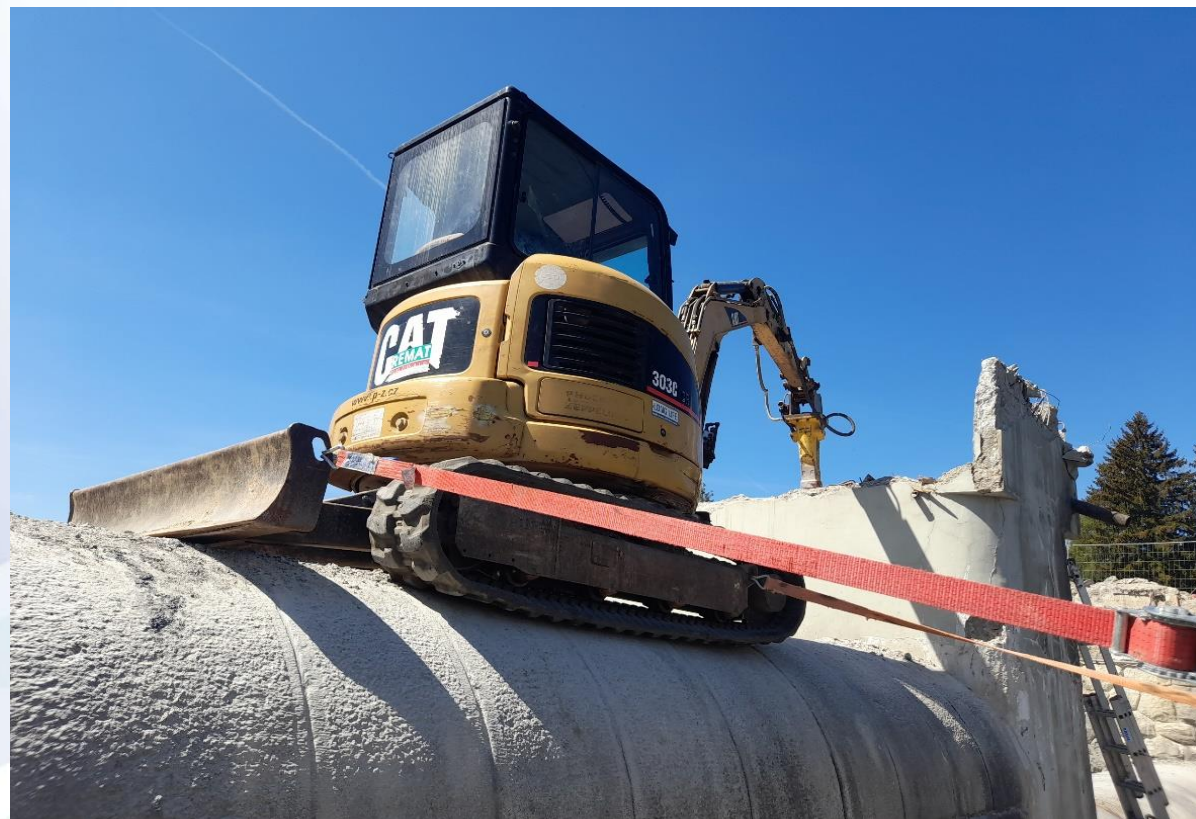
## Zajištění bagru na přelivné hraně

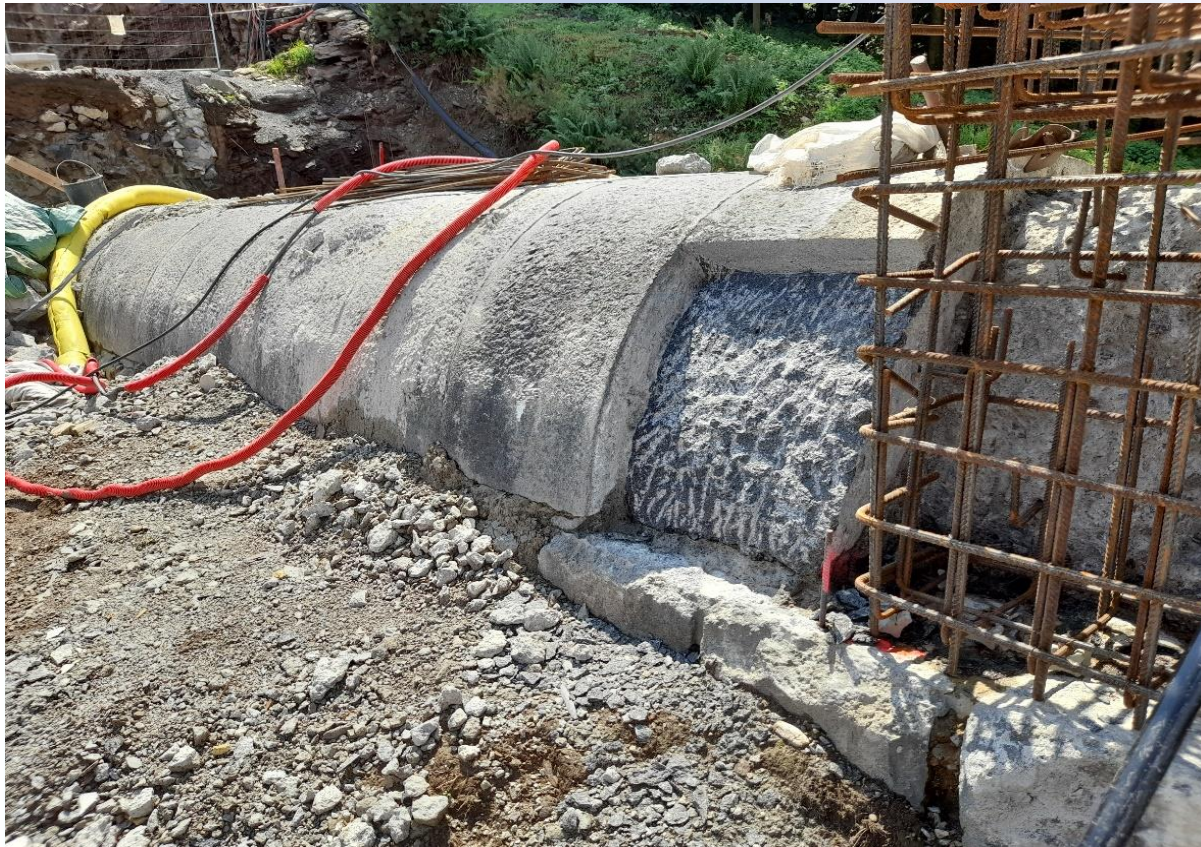
### Poškození kamene na přelivné hraně

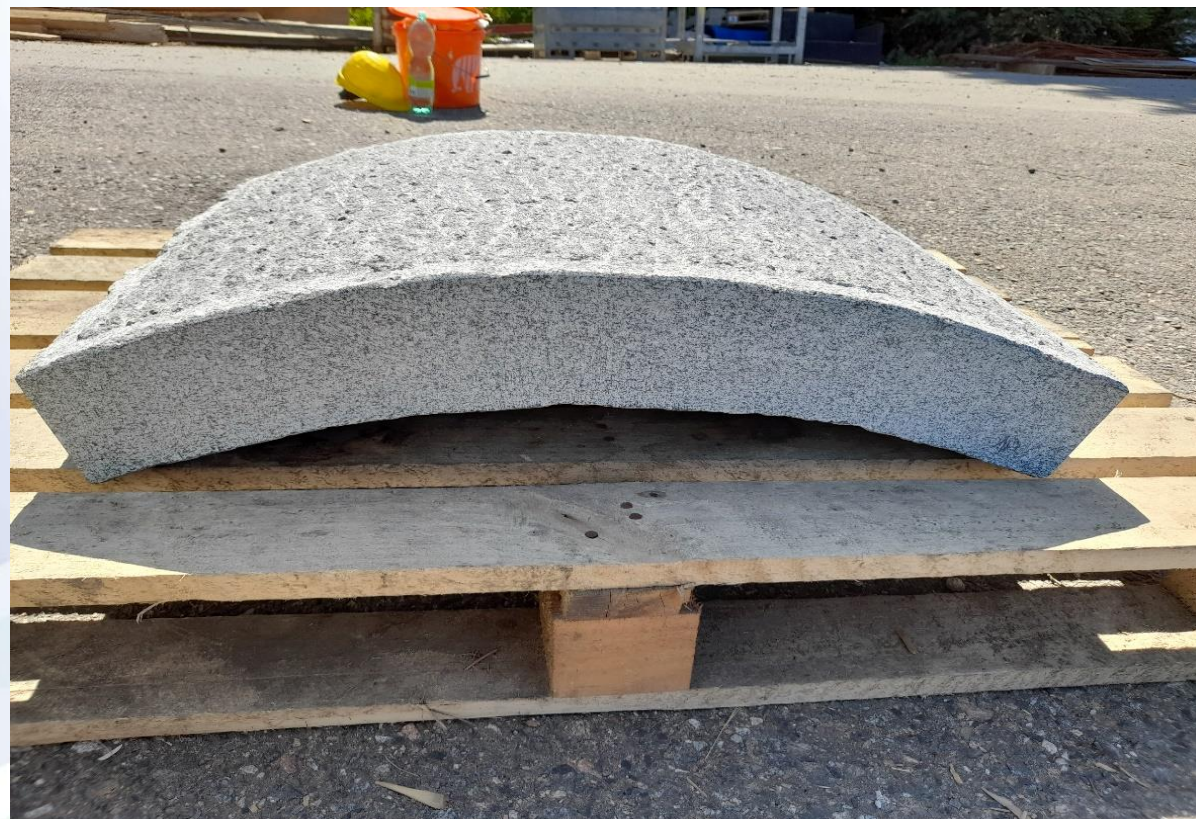
**Kamenicky opracovaný opravný blok**

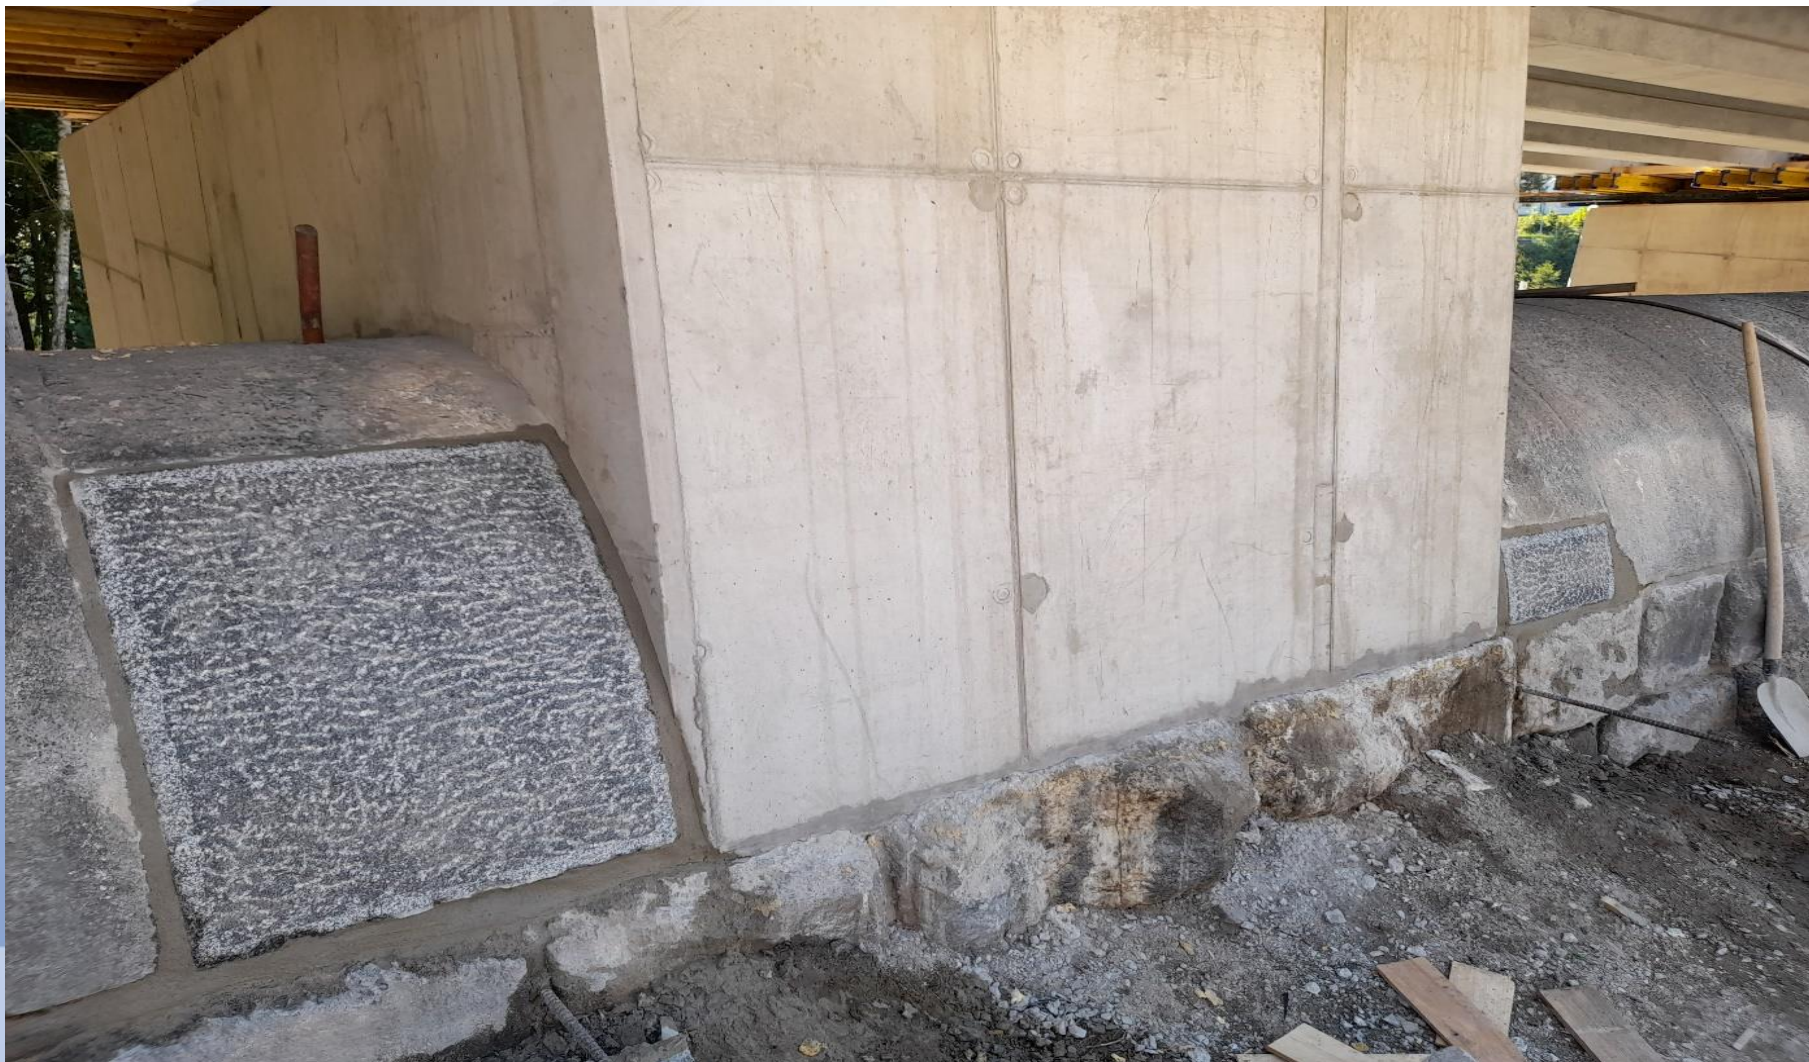
## Opravené kameny přelivné hrany přepadu

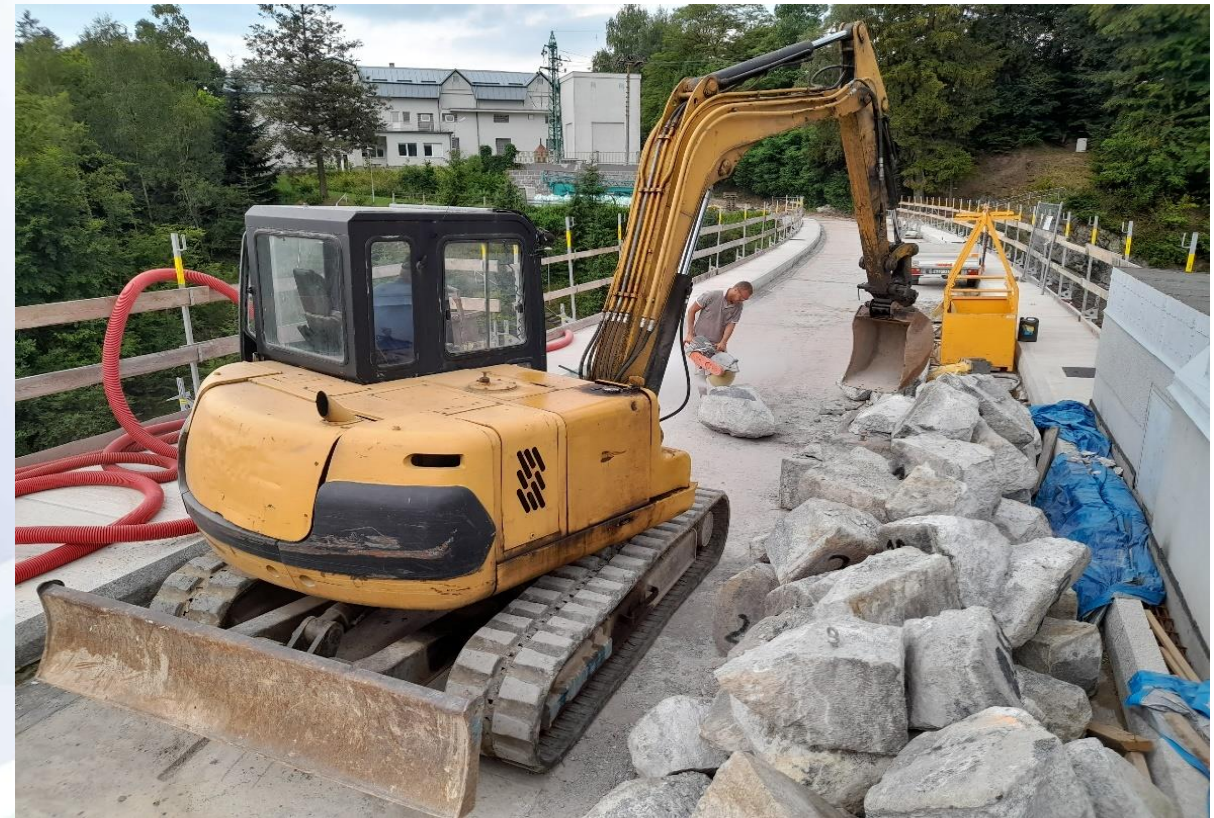
**Zachování kamenů původního zdiva**

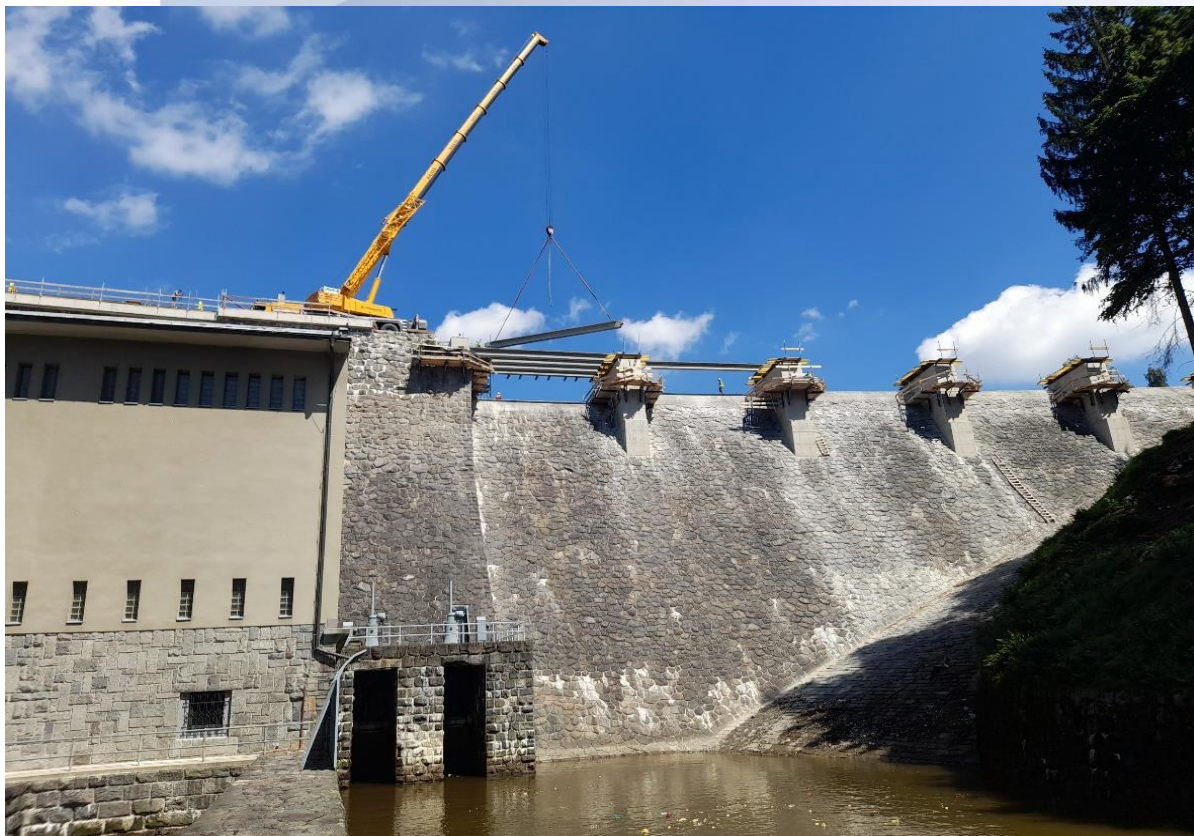
**Uložení nosníků z pravé opěry, jeřáb 120 t**

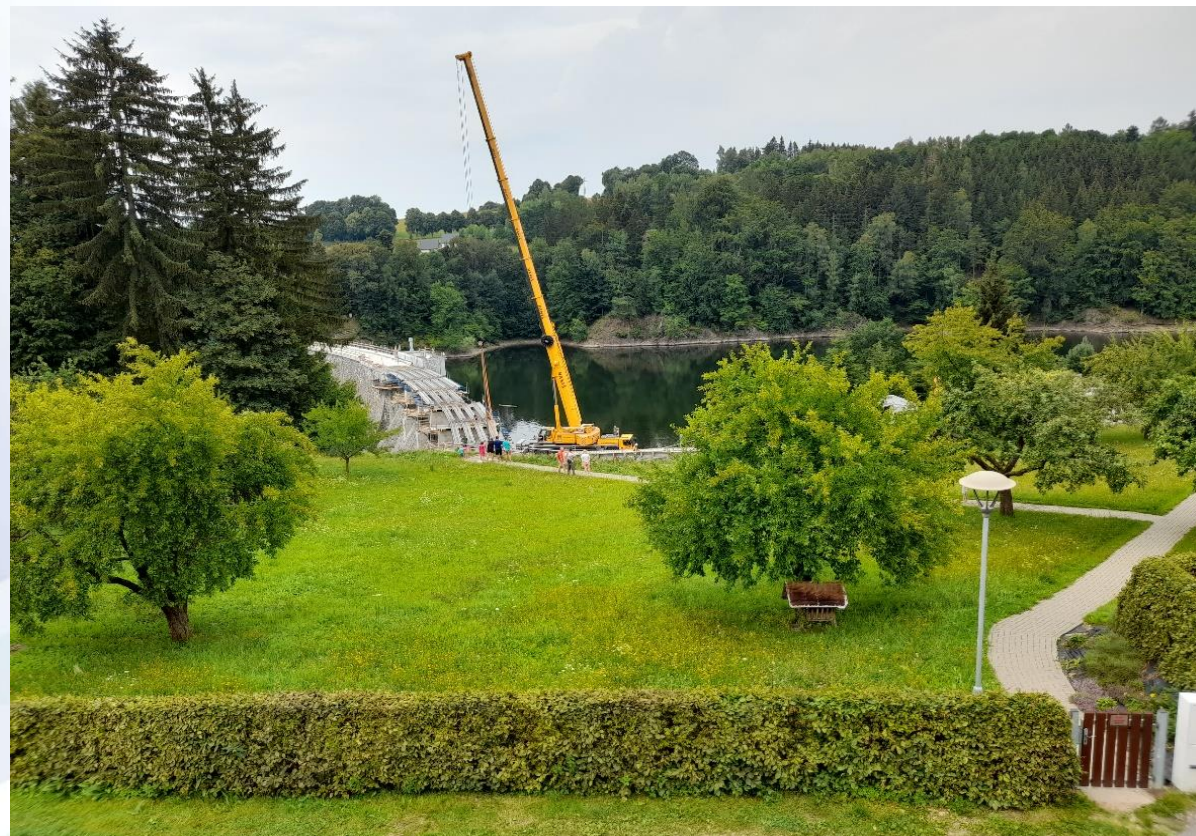
**Uložení nosníků z levé opěry, jeřáb 200 t**

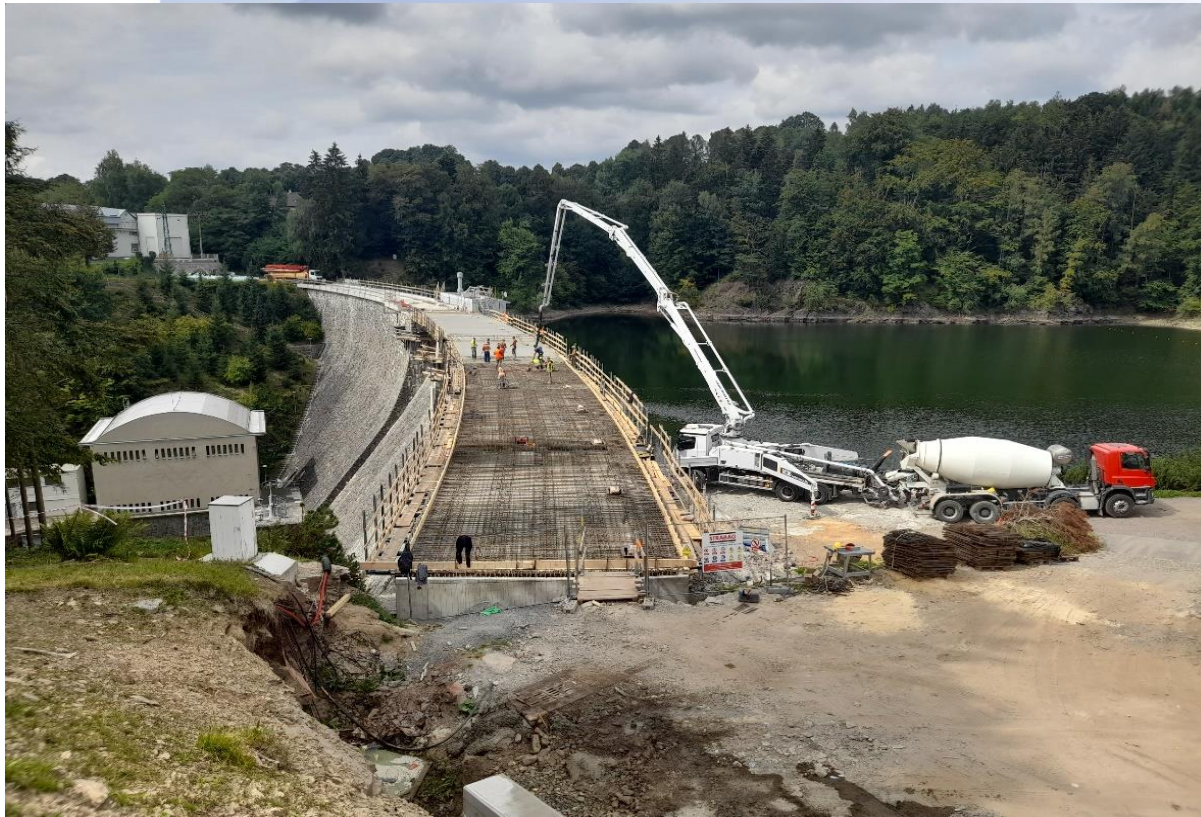
## Spřažená deska

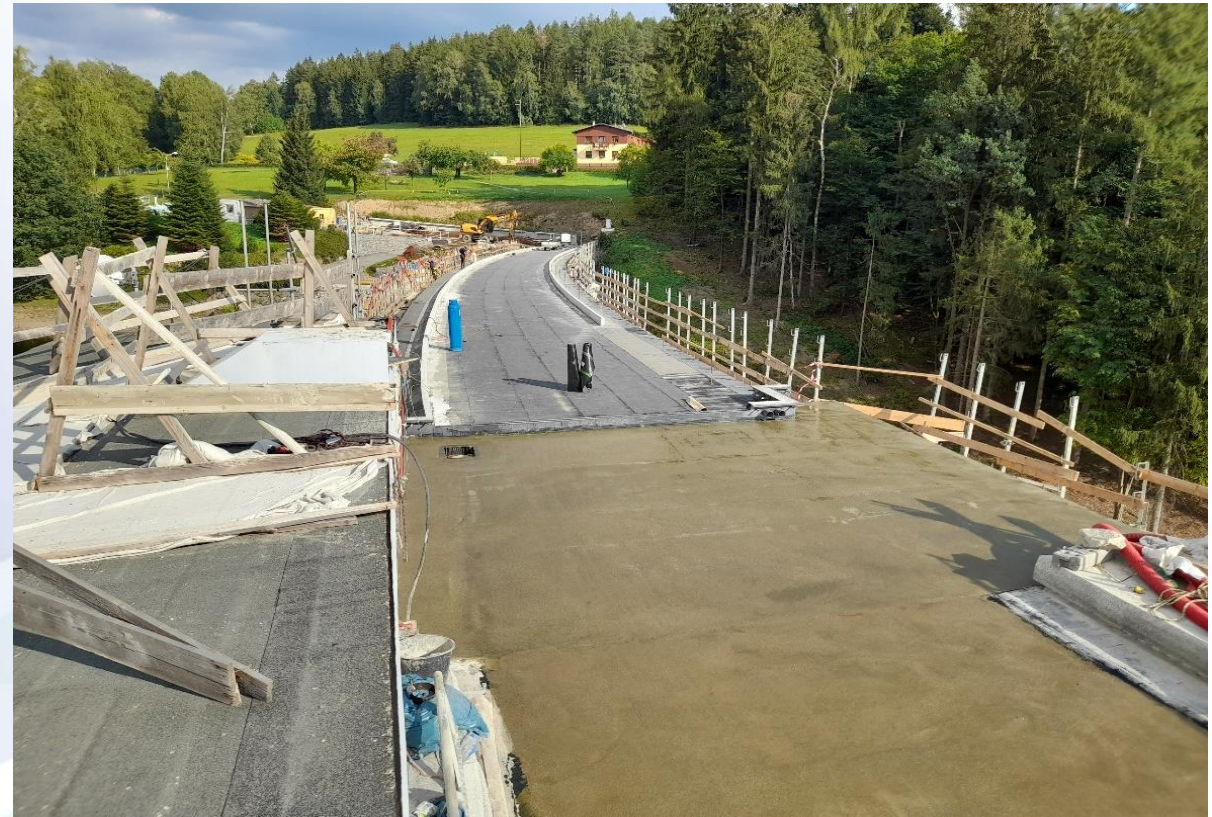
## Izolace
