# VD Pastviny – rekonstrukce koruny hráze

# Data a poloha přehrady

# Stav konstrukcí koruny hráze

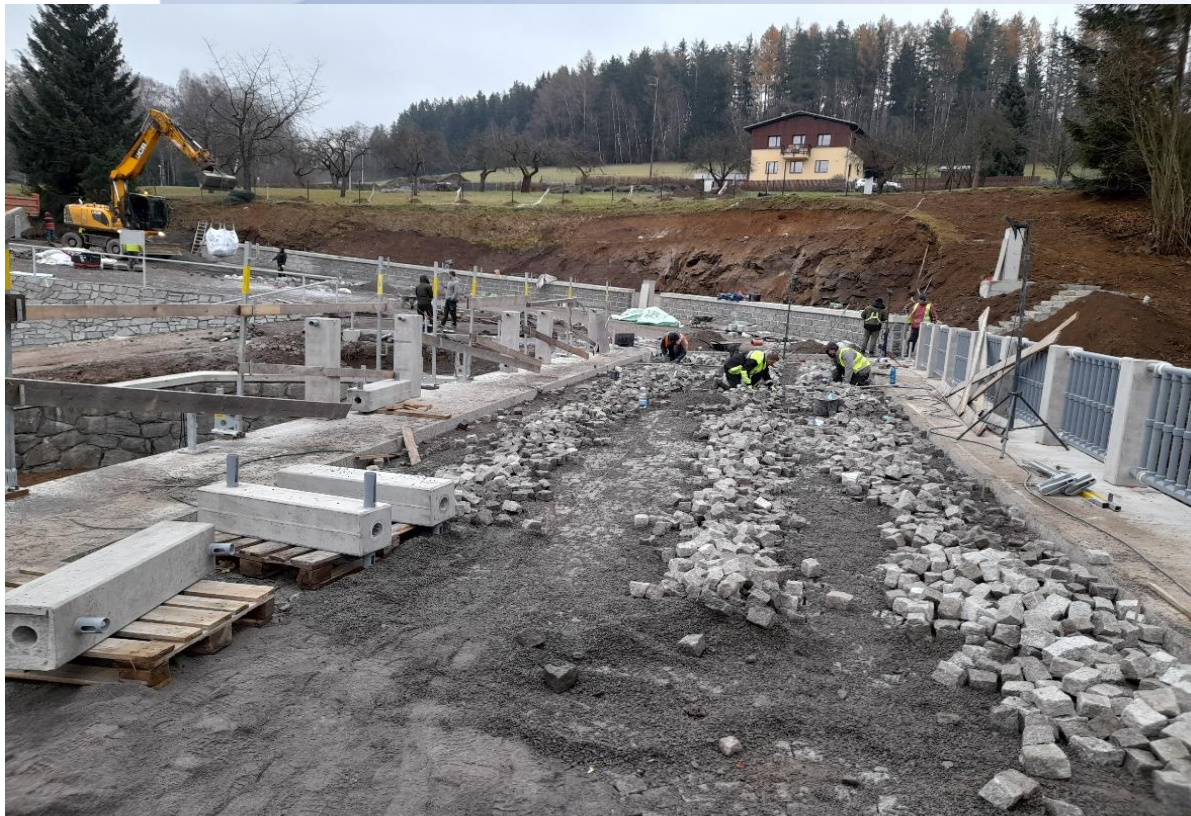
## Dláždění vozovky, montáž zábradlí
